TNO-rapport

TNO 2018 R11484

Technisch onderzoek Stint

Op 20 september 2018 vond er op een spoorwegovergang in Oss een tragisch ongeval plaats met een 'Buitenschoolse Opvang (BSO)-Stint'. Naar aanleiding van dit ongeval heeft de Inspectie Leefomgeving en Transport (hierna: "ILT") aan TNO op 16 oktober 2018 opdracht gegeven om een veiligheidsanalyse van de 'BSO-Stint' uit te voeren op de hieronder genoemde vragen. Deze veiligheidsanalyse doet uitspraken over het veiligheidsniveau van het voertuig in het algemeen en doet geen uitspraken over de mogelijke oorzaken van het ongeval in Oss.

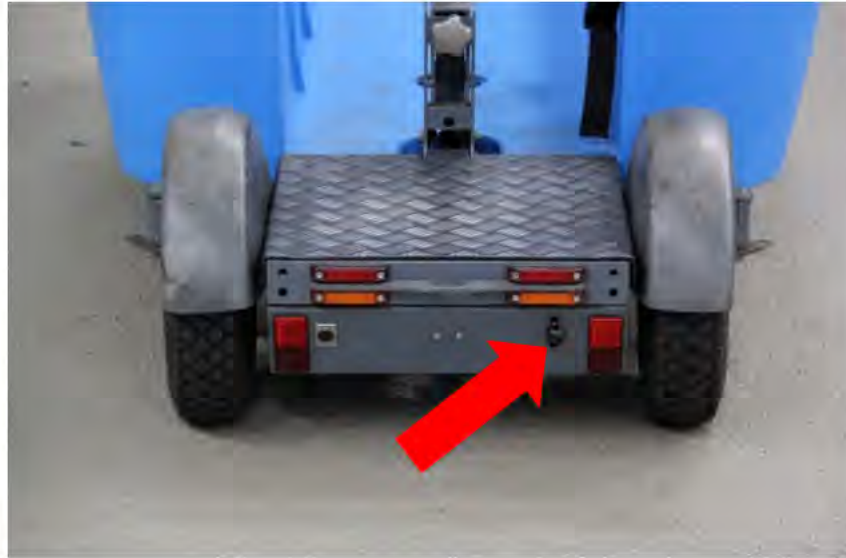
Figuur 5: Stint Vrijloophendel

Het keuringsvoertuig is niet voorzien van een bedrijfsrem. Er is wel een parkeerrem op de motor aangebracht die het voertuig automatisch blokkeert als het voertuig tot stilstand komt en die automatisch gelicht wordt als de bestuurder de gashendel bedient. Deze parkeerrem kan ook handmatig worden ontgrendeld met een 'vrijloophendel'. De vrijloophendel voor het handmatig ontgrendelen van de parkeerrem is aangebracht aan de achterkant van het bestuurdersplatform (rode pijl in Figuur 5). Het voertuig kan vrij rollen als deze hendel ontgrendeld is (hendel naar beneden). Als de rem handmatig ontgrendeld is kan het voertuig vrij rollen maar de elektrische voortstuwing kan dan niet worden geactiveerd. Om de elektrische aandrijving te kunnen activeren moet de remhendel altijd in vergrendelde toestand staan.

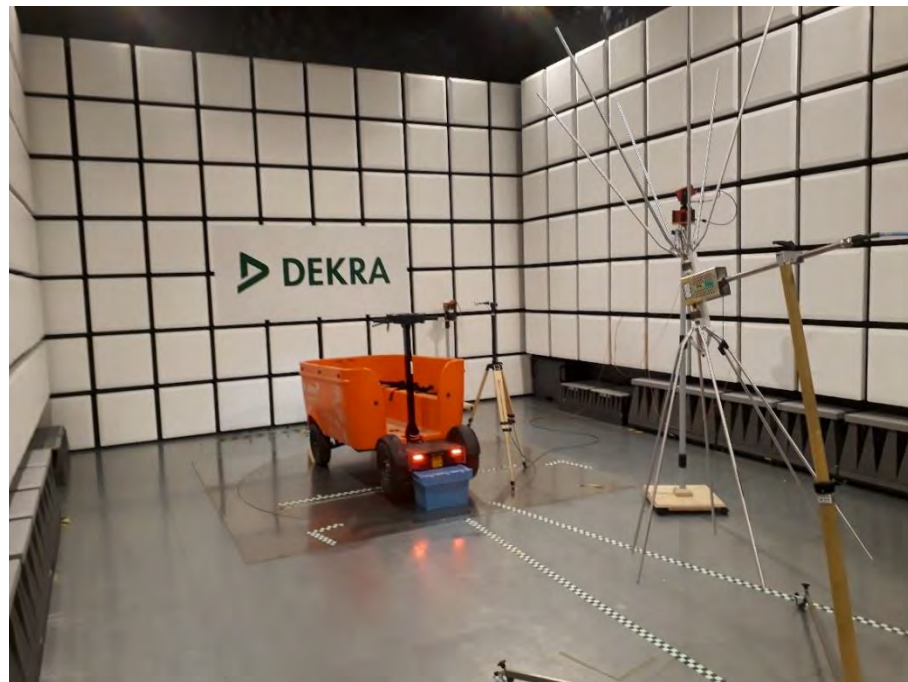
Figuur 15: [REDACTED] op de EMC opstelling van DEKRA te Arnhem

Bij de testen zijn de volgende zaken geobserveerd:

- Bij ongeveer 47 tot 57 MHz valt het LCD display op het stuur uit. Dit voldoet niet aan de norm.
- Bij ongeveer 240 MHz wordt bij een ingestelde snelheid van 10 km/h een snelheidsvariatie van 0.1 km/h afgelezen van het LCD display op het stuur. Deze variatie valt binnen de norm (toelaatbare snelheidsvariatie <10% van ingestelde snelheid).
